# VIDANGE-REEMPLISSAGE-NIVEAU : BOÎTE DE VITESSES BOÎTE DE TRANSFERT PONT ARRIÈRE

4X4 DANGEL DEPUIS SERIE 17000001

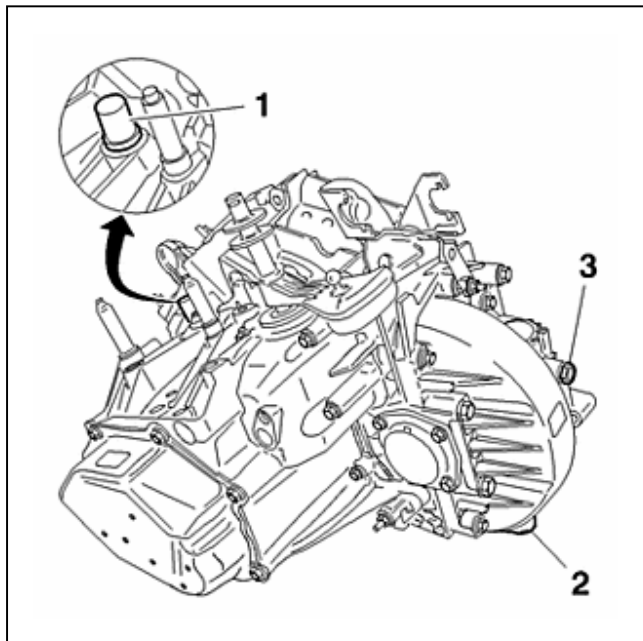
Figure : B2CP3JQC

- (1) Orifice de mise à l'air libre (orifice de remplissage).
- (2) bouchon de vidange.
- (3) Bouchon de niveau d'huile.

**NOTA :** Ne pas utiliser le bouchon de niveau pour remplir la boîte de vitesses ou pour faire le niveau (nouvelle inclinaison du moteur).

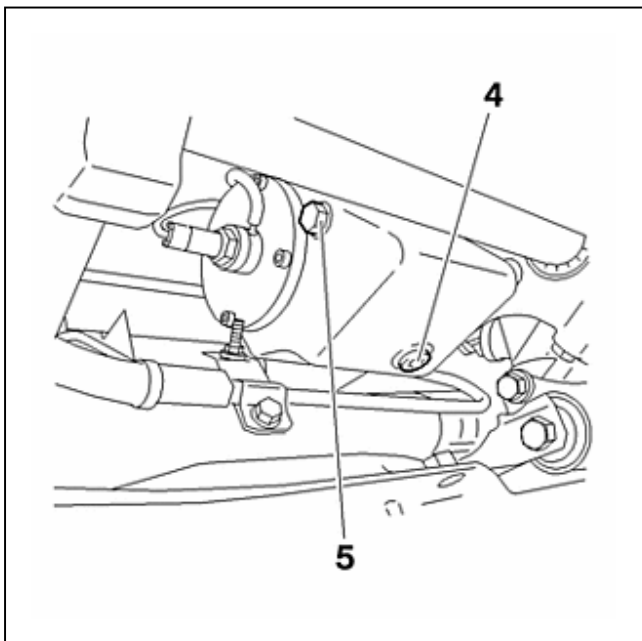
Figure : B2DP009C

(4) bouchon de vidange.

(5) Bouchon de niveau d'huile.

**ATTENTION** : Le carter de la boîte de transfert est séparé des carters de la boîte de vitesses . Vidanger et lubrifier la boîte de transfert séparément.

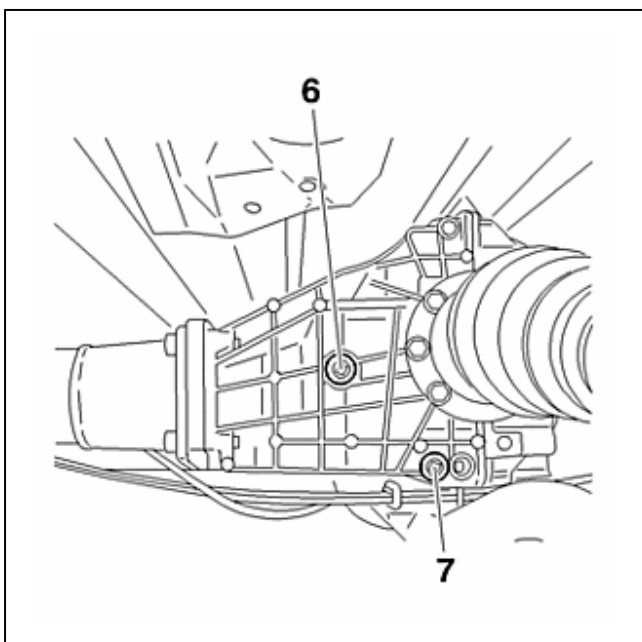
Figure : B2EP006C

(6) Bouchon de niveau d'huile.

(7) bouchon de vidange.

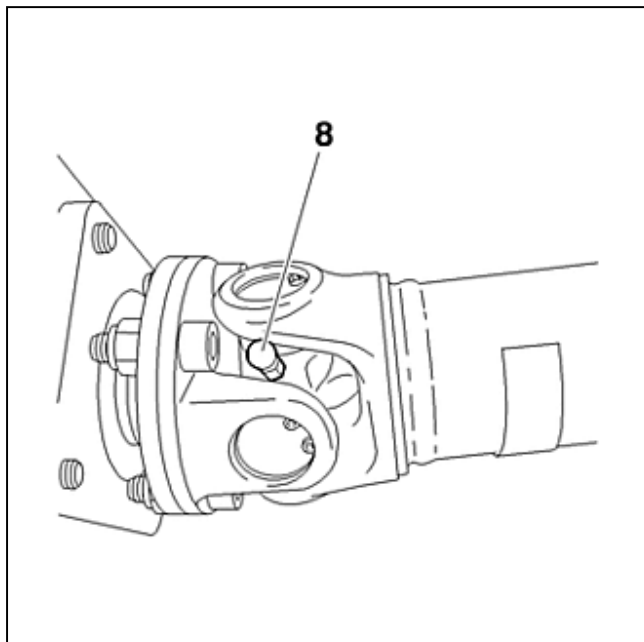
Figure : B2FP05YC

La transmission coulissante est équipée de 3 graisseurs (8) :

- 1 graisseur sur chaque croisillon
- 1 graisseur sur la coulisse

Le palier intermédiaire de la transmission longitudinale arrière est équipé d'un graisseur.
